Câmara Municipal de Urânia

INDICAÇÃO Nº 107/2021

JUSTIFICATIVA REFERENTE A INDICAÇÃO Nº 107/2021

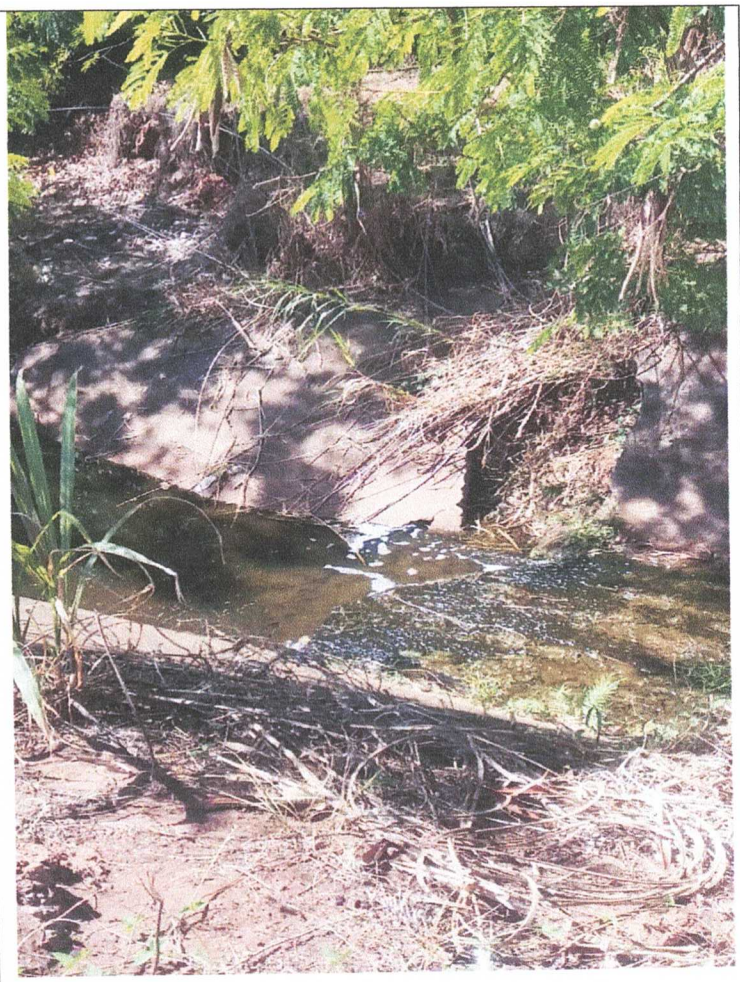
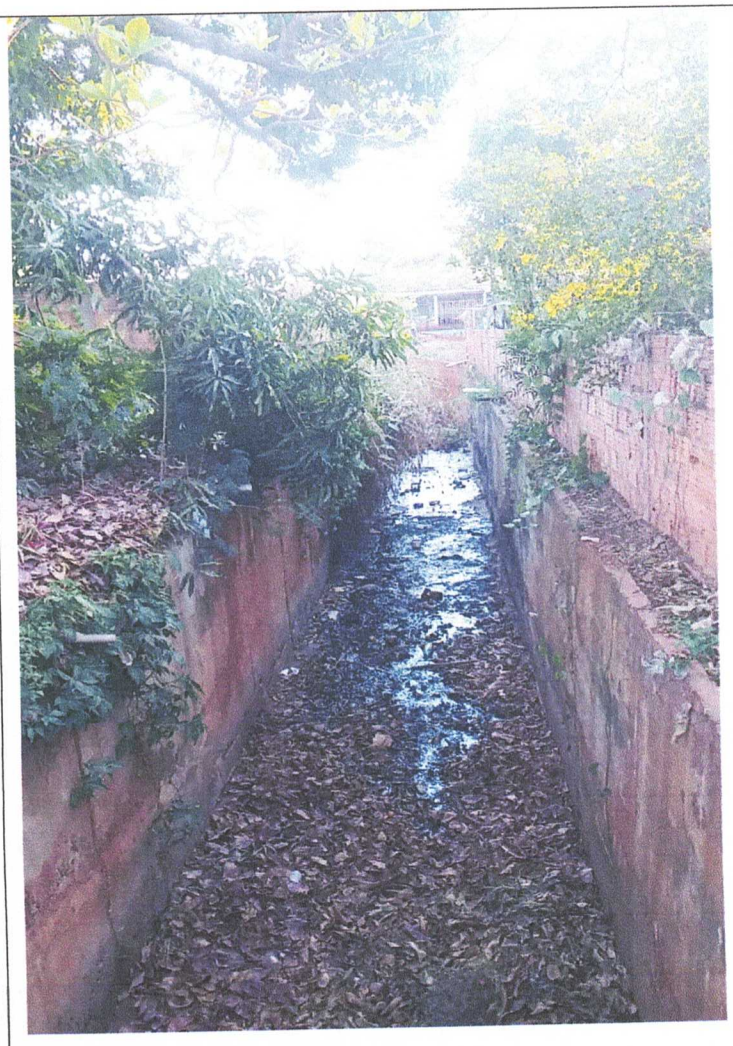
A referida galeria, encontra-se em péssimo estado de conservação. Por toda sua extensão, árvores cresceram contribuindo para infiltrações e o deslocamento das placas laterais da galeria. Esse material tem desmoronado e desprendido da lateral, fazendo com que, a estrutura se concentre dentro da galeria impedindo o curso das águas pluviais e pior que isso, há o acúmulo e formação de poças de água que acabam se transformando em criadouros do mosquito da dengue bem como contribuem para a proliferação de outras pragas.

É possível verificar no local que a erosão tem se avançado para além da galeria, ou seja, está se estendendo e ocupando o espaço próximo ao caminho por onde pedestres circulam para acessar a Avenida Barão do Rio Branco.

A quantidade de árvores adultas por toda extensão da galeria, além de danificar sua estrutura, deixam um aspecto de abandono e contribui para o esconderijo de animais peçonhentos, colocando em risco a segurança da população local e usuários da via.

A galeria paralela à Avenida Barão do Rio Branco também necessita de manutenção, haja visto a quantidade de plantas já existentes. **Seguem em anexo, algumas fotos referentes aos locais mencionados.**

Indico ao Excelentíssimo Senhor Prefeito Municipal, junto ao setor competente, para que seja realizada uma manutenção por toda galeria que se inicia próximo à Avenida Presidente Kenedy, próximo à rua Rio Grande do Sul e estende-se circulando o Bairro Jardim Bela Vista, sentido Córrego Comprido. **Em anexo, a justificativa e fotos da presente Indicação.**
